松原市工事技術調査業務

報告書

令和3年度聖堂橋補修工事

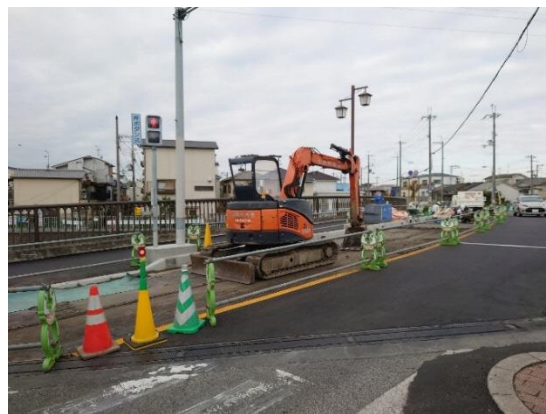
構造物取り壊し

調査時点での工事進捗は、計画(29.6%)、実施(27.8%)であり、若干の遅れである。現在、本工事は、構造物取り壊し工事、止水工、運搬工等が行なわれていた。他工事との調整もなくスムーズな施工状況であった。ただ、意外に交通量が多く、またスロープ更にはカーブもかかっており安全管理には充分の配慮が必要となる。これまで施工上のトラブルはない。市監督員は、週1回程度の現場視察を行っており、現場代理人と適切に連絡を取り合っている。設計図書を踏まえた業務の実施が行われていた。出来形管理基準(社内基準共)、品質管理基準及び写真管理基準との対比がなされるよう計画されている。施工状況は上記3点セットの組合せのエビデンスで証明することになる。

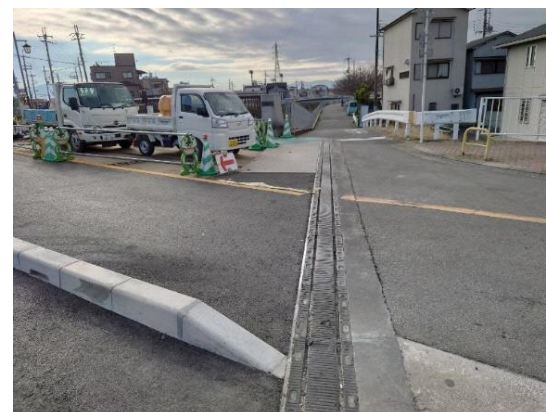
交通規制状況

通行者の安全管理について対策が講じられていた。着工一週間前迄に作業予告看板が掲示された。建設業許可票及び労災保険関係成立票は、所定の寸法(縦25cm以上×横35cm以上; 労働保険の保険料の徴収等に関する法律施行規則第77条 様式第25号)が確保(A3サイズ)されており問題はない。その他の票についても十分な寸法であった。工事現場の一般住民への注意喚起の看板も見やすく設置してあった。現場で作業する者のヘルメットに血液型が明記されておらず、現場代理人の代理の者が、所定の名札を携行していなかったため、労働安全衛生規則等に従い指導されたい。
