事務連絡
令和2年4月27日

都市公園における安全確保について

都市公園内において、公園施設及び管理に起因すると思われる事故が発生したので、以下の通りお知らせします。

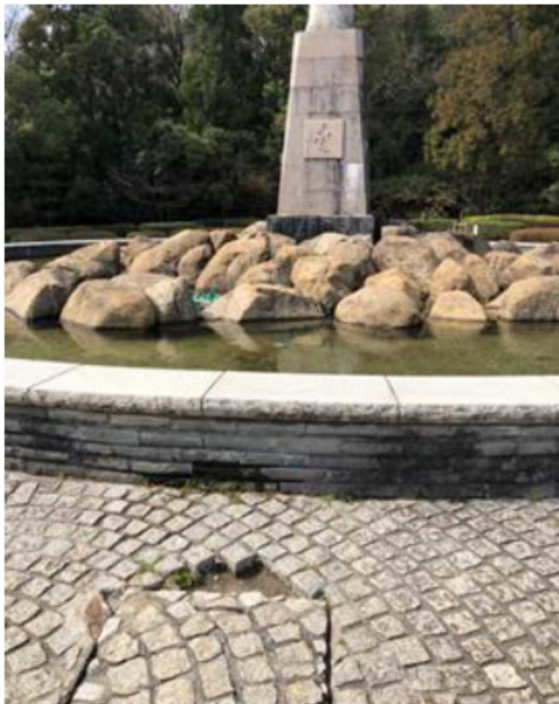
- 発生日 令和2年3月17日（火）
- 発生場所 人口約30万人以上の都市
- 発生公園 広域公園
- 状況
 - ・現場は噴水の排水バルブのふたのすぐ横にあり、ふたを開閉するたびに当たって脆くなっている箇所で、ブロックが取れていた。
 - ・本事故は、70代女性の脚がくぼみに入り、バランスを崩して転倒したものと報告されている。
 - ・現場は前日も日常点検し確認されていた場所であるが、これまでモルタルでくぼみを埋めるなど適切な対処がおこなわれていなかった。
 - ・事故発生後、公園管理者においてモルタルにてくぼみを補修し、園内の同様の構造の箇所については再度見直し補修済み。また、くぼみの隣の蓋の種類についても現在重量があるため、マンホールなどに変更することを検討中。

事故現場

別添1の事故について、「公園施設の安全点検に係る指針（案）」では、「（2）発見された公園施設の変状及び異常に対する適切な措置」において、「安全点検等により発見された変状及び異常については、直ちにその程度に応じて公園施設の使用中止、修繕の応急措置を講ずるとともに、補修、移設、更新などの本格的な措置の方針を迅速に定めて、その措置を行うものとする」としています。

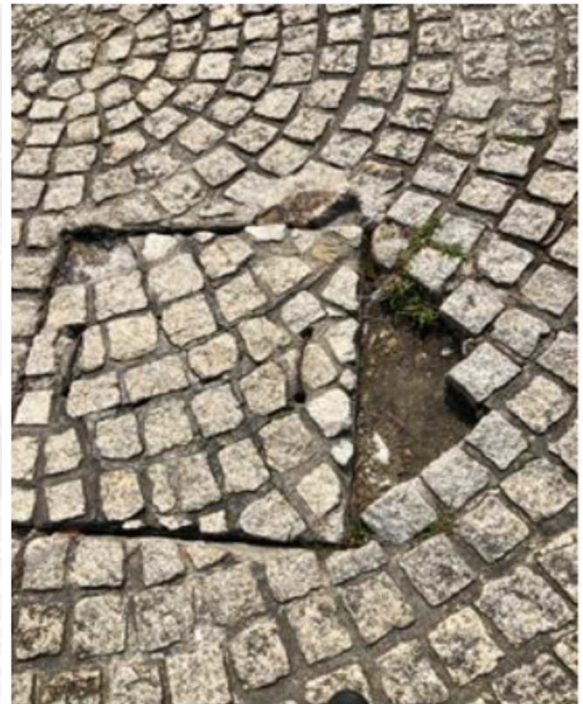
原因となったブロックが取れたくぼみ

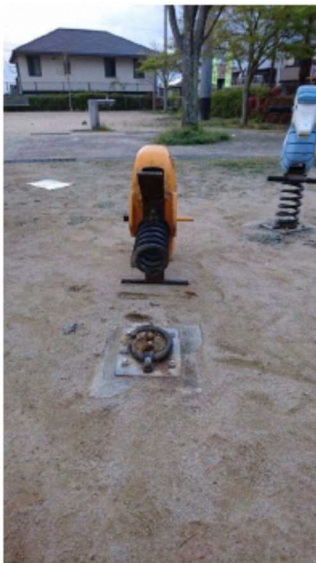
- 発生日 令和2年4月12日（日）
- 発生場所 人口約20万人以上の都市
- 発生公園 街区公園
- 状況
 - ・本事故は、3歳女兒がスプリング遊具で遊んでいたところ、根本付近が破断し、勢いで投げ出され、地面で顔面を打撲した。
 - ・スプリングが破断した理由は、金属疲労によるものと考えられる。
 - ・本遊具は平成11年4月に設置後、下部プレート及びボルトの交換、スプリングの塗装は実施されていたが、消耗部材であるスプリングの交換は実施されていなかった。
 - ・事故発生後、公園管理者において当該遊具と同種のスプリング遊具については使用禁止措置を実施している。

事故状況

また、別添2及び別添3の事故について、「都市公園における遊具の安全確保に関する指針（改訂第2版）」では、「4-3（1）点検手順に従った確実な安全点検」において、消耗部材の点検に係る解説として「適時適切な交換・補修を行い、部材の脱落・破断等による事故を未然に防止する考え方に基づいて、安全点検を行う必要がある。」としています。

このように、これらの事故については、両指針の内容に基づき、施設の点検結果を踏まえた迅速な補修の実施や、遊具の管理履歴と消耗部材の推奨交換サイクル等を考慮した部材の交換の実施によって、未然に防止する可能性が高かったものであります。

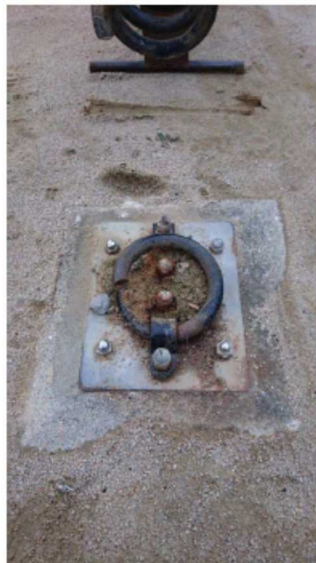
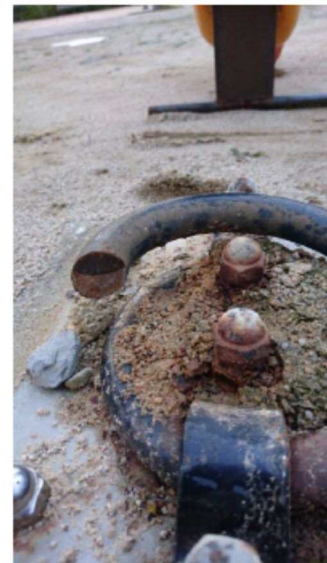
根本破断状況

根本破断状況（拡大）

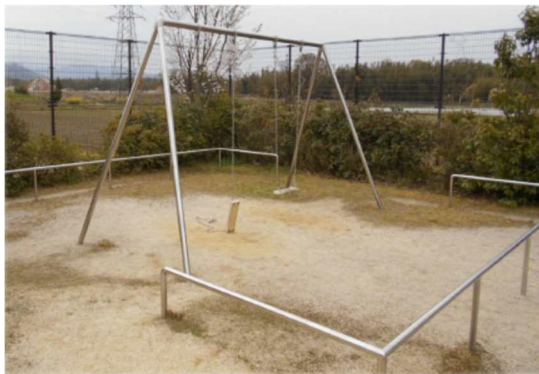
- 発生日 令和2年4月17日（金）
- 発生場所 人口約10万人以上の都市
- 発生公園 街区公園
- 状況
 - ・本事故は、10歳男児がブランコで遊んでいたところ、吊り金具のボルトが破損したことにより落下し、右側鎖骨骨折及び後頭部を打撲した。
 - ・吊り金具が破損した理由は、経年劣化によるものと考えられる。
 - ・令和2年1月21日の点検時では、外観中心に点検を行い、異常の確認はできなかった。
 - ・本遊具は平成8年1月に設置後、座面交換を実施しているものの、今回事故の原因となった吊り金具の交換記録は残っていなかった。
 - ・事故発生後、公園管理者において市内公園の遊具について緊急点検を実施し、同等品のブランコ45基を含む51公園、58基の遊具を使用禁止とした。今後は詳細な点検を行い、安全性が担保できないものについては修繕を実施していく。

事故状況

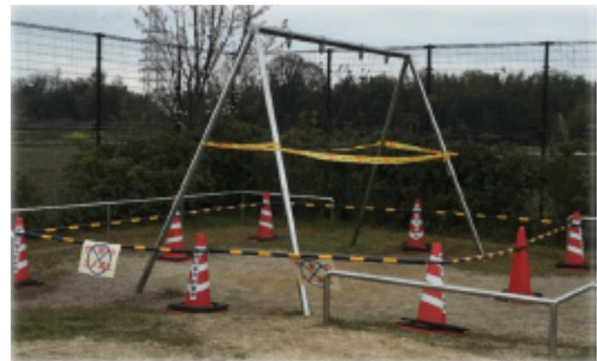
遊具使用禁止措置状況

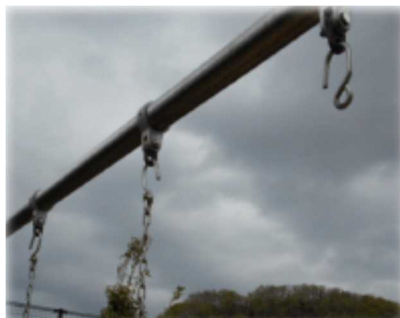
吊り金具状況

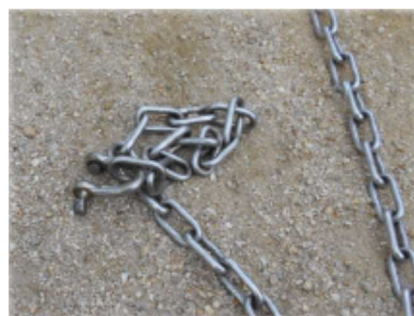
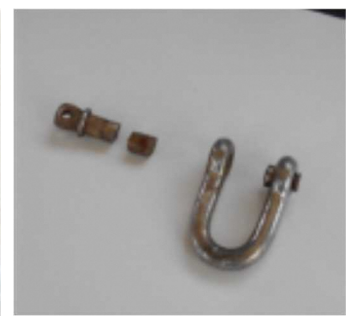
吊り金具破損状況

吊り金具破損部詳細
