事務連絡
令和2年4月30日

都市公園における安全確保について

都市公園内において、別添1及び別添2のとおり、公園施設及び管理に起因すると思われる事故が発生したのでお知らせします。

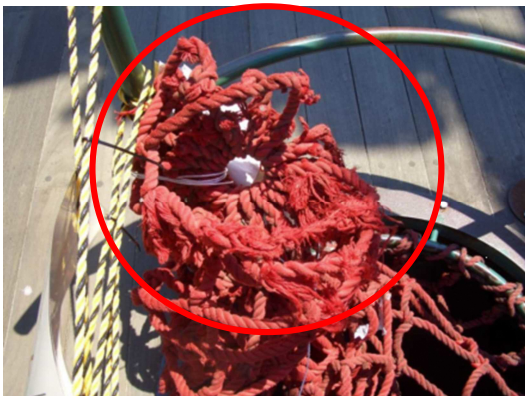
- ・本事故は、15歳男性が船型の複合遊具で遊んでおり、床から船底へ釣り下がった袋状ネットに飛び込んだところ、ネットを突き抜けて約2mの高さから落下し、着地した衝撃で左足脛を骨折した。（全治6か月）
- ・本遊具は平成12年に設置され、ネットが交換された記録はない。
- ・令和元年9月に点検が実施され、点検者は袋状ネットの中も確認しているが、ネットの劣化状態についての把握が不十分であった。
- ・事故発生後2か所の袋状ネットを「使用禁止」とし、今後は床をふさぐ予定である。

破れたネット

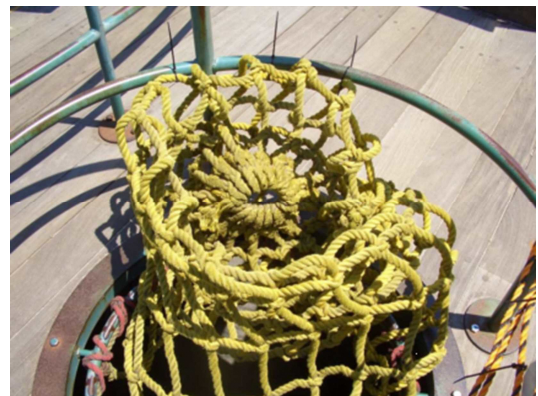
事故と同種のネット

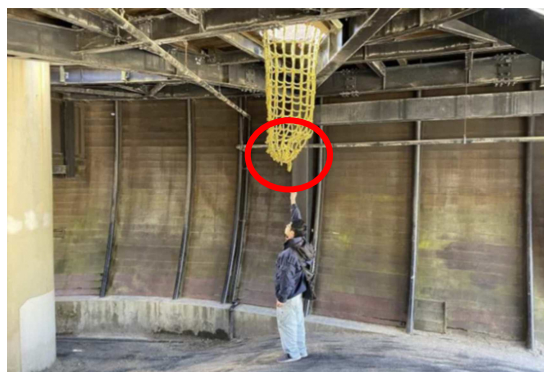
事故と同種のネット（袋状の下部が破れた）

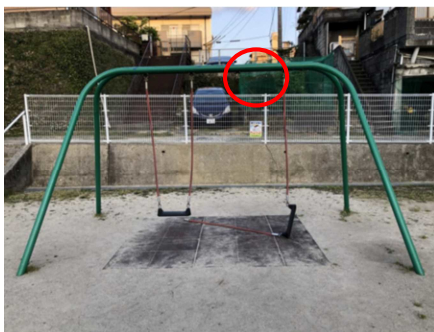
- 発生日 令和2年4月23日（木）
- 発生場所 人口約20万人以上の都市
- 発生公園 街区公園
- 状況
 - ・本事故は、11歳男児がブランコで遊んでいたところ、吊り金具が破断し、着地した際に右足首を捻挫、落ちてきた金具部分が右足大腿部にあたり打撲した。
 - ・本遊具は平成16年に設置後、吊り金具の交換は実施されておらず、破損した理由は摩耗によるものと考えられる。（※参照）
 - ・令和元年10月の点検時では、吊り金具を外しての点検を実施しておらず、摩耗状況が確認できていなかった。
 - ・事故発生後、市内公園の全ての遊具について安全性が確認できるまで使用禁止措置を実施した。

事故状況

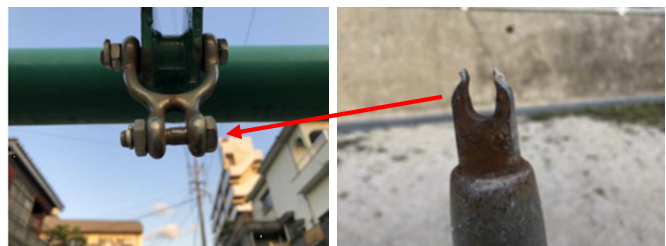
摩耗により上部がすり減り破断した吊り金具の状況（右写真）

遊具	消耗部材（部品）	推奨交換サイクル
ぶらんこ	吊り金具・チェーンなど 回転軸	3年～5年 3年～5年
スプリング遊具	スプリング	5年～7年
ロッキング遊具	軸受部 ストッパーゴム（緩衝部）	5年～7年 3年～5年
回転ジャングルジム	軸受け	5年～7年
ローラーすべり台	ローラー	5年～7年
ロープウェイ	ケーブル 滑車部 握り部 緩衝装置	5年～7年 3年～5年 3年～5年 3年～5年
ネットクライマー ロープクライマー	ネット（小規模なもの） ロープ（小規模なもの） ワイヤー入りロープ （小規模なもの）	3年～5年 3年～5年 7年～10年
