学校に設置している遊具の安全確保について

都市公園の安全管理の強化について

【事故の概要】

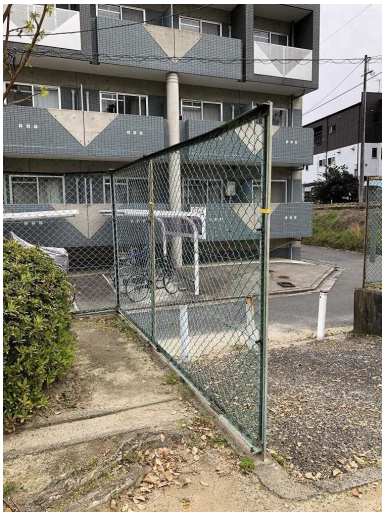
事故現場

- ・小学生数人で鬼ごっこをしていたところ、木の根にひっかかりつまづいて、フェンスのボルト部分に接触し、腹部に5針縫合の裂傷をした。
- ・木の根が地表面に露出していたこと、ボルトが飛び出していたことが要因とされる。
- ・事故発生後、公園管理者によりボルト突出部にゴムキャップで応急処置し、ボルト・ナットを交換した。市内で同様のフェンスがないか調査中である。

別添1の事故について、「公園施設の安全点検に係る指針（案）」では、「Ⅱ-2 公園施設における安全性の向上における基本的な考え方」（P10）において、「公園管理者は、公の営造物として公園施設が通常有すべき安全性を確保及び向上させるよう、公園施設の使用法、公園施設の配置、公園施設の設置場所の環境及び利用状況等を把握し、事故につながる危険性を予見する観点を持って安全点検を行うとともに、変状及び異常が発見された場合は適切に措置する。」としており、公園管理者は事故につながる恐れのある不適切な突起など、子どもが予測しにくい危険についても点検で確認し、除去することが必要です。
